VŠB-Technická univerzita Ostrava
Fakulta metalurgie a materiálového inženýrství
Katedra slévarenství

Ověření expertního systému vad odlitků

Verification of expert system of casting defects

Ostrava 2010

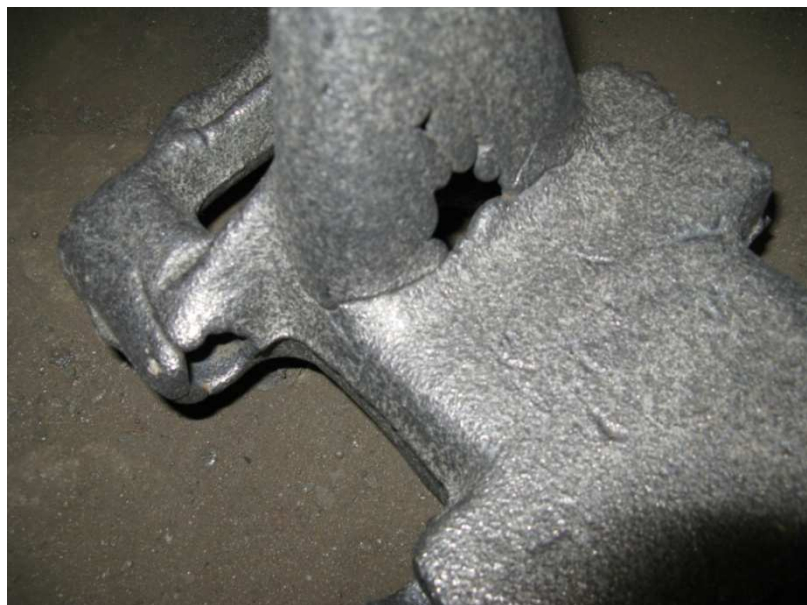
Název odlitku	Vada určená technologem slévárny		31. identifikace vady pomocí expertního systému příznaky vady postupně volené v jednotlivých obrazovkách ES	Vada identifikovaná ES		Shoda/ neshoda Expertního systému
	Název vady	Pořadové číslo vady		Pořadové číslo vady	Název vady	<u>shoda</u>
Článek MN 019	Nezaběhnutí	111	<ul style="list-style-type: none">• V místě vady chybí materiál odlitku, porušená souvislost• Ani jedna z níže uvedených možností• Předčasné ztuhnutí čela proudu	111	Nezaběhnutí	Hlavní příčina vady odlitku:
Odlitek s detailem vady						Malá rychlost lití do dutiny formy

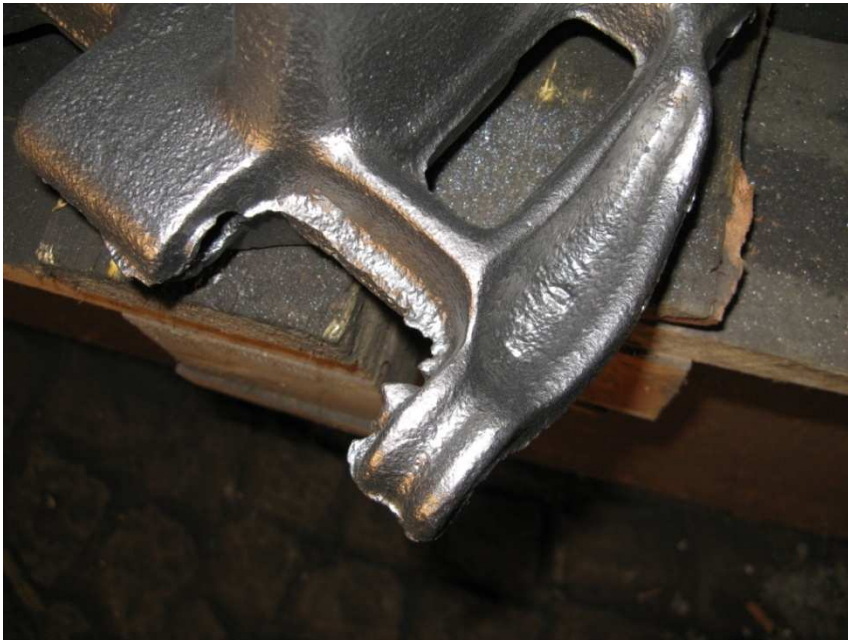
Název odlitku	Vada určená technologem slévárny		32. identifikace vady pomocí expertního systému příznaky vady postupně volené v jednotlivých obrazovkách ES	Vada identifikovaná ES		Shoda/ neshoda Expertního systému
	Název vady	Pořadové číslo vady		Pořadové číslo vady	Název vady	<u>shoda</u>
Článek MN 019	Zatekliny	261	<ul style="list-style-type: none">• V místě vady materiál přesahuje povrch odlitku• Vada je na povrchu• Povrch vady je standardně drsný• Vada má nepravidelný tvar• Vada je v dělicí rovině	261	Zatekliny způsobené netěsností formy	Hlavní příčina vady odlitku:
Odlitek s detailem vady						Nesprávně složená forma, netěsnost formy

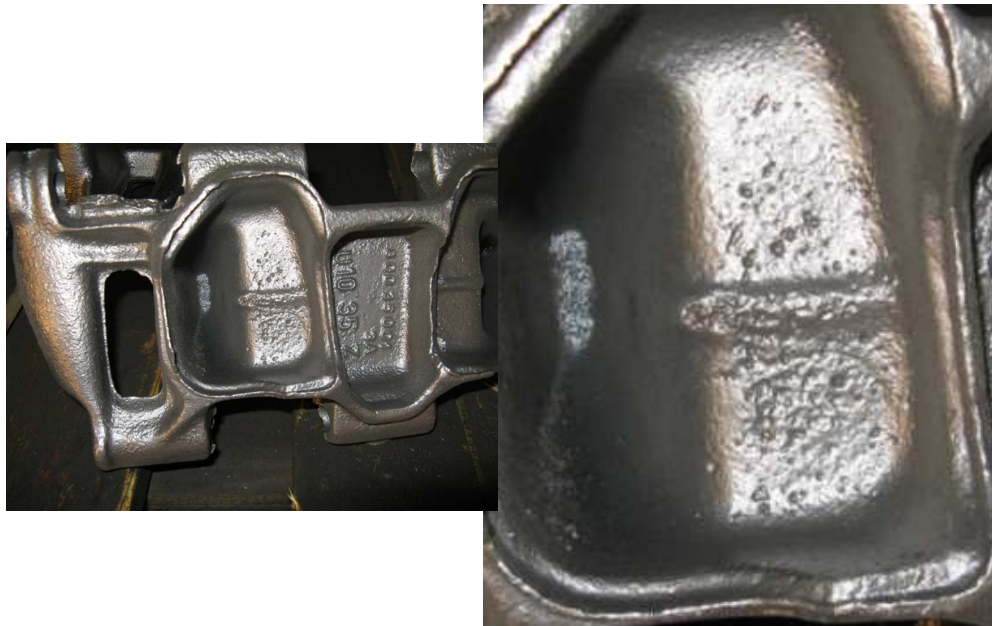
Název odlitku	Vada určená technologem slévárny		33. identifikace vady pomocí expertního systému příznaky vady postupně volené v jednotlivých obrazovkách ES	Vada identifikovaná ES		Shoda/ neshoda Expertního systému
	Název vady	Pořadové číslo vady		Pořadové číslo vady	Název vady	<u>shoda</u>
Článek MN 019	Zadrogeniny	521	<ul style="list-style-type: none">• V místě vady chybí materiál odlitku, porušená souvislost• Vada je na povrchu a zabíhá pod povrch• Vada je místně lokalizovaná• Vada má nepravidelný tvar• Ani jedne z níže uvedených možností	521	Zadrogeniny	Hlavní příčina vady odlitku:
Odlitek s detailem vady						Shrnutí částí formy
<div>

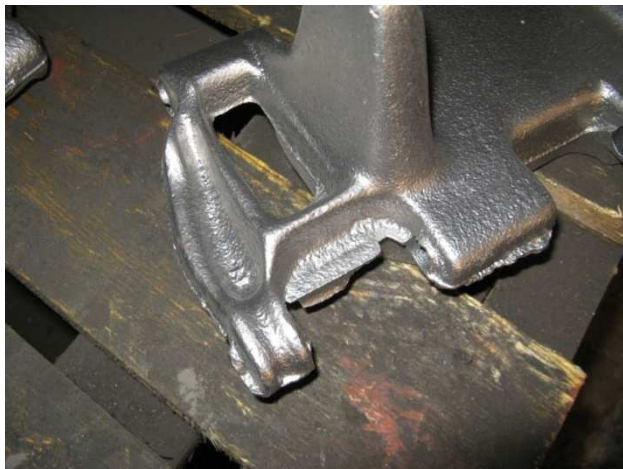
Název odlitku	Vada určená technologem slévárny		34. identifikace vady pomocí expertního systému příznaky vady postupně volené v jednotlivých obrazovkách ES	Vada identifikovaná ES		Shoda/ neshoda Expertního systému
	Název vady	Pořadové číslo vady		Pořadové číslo vady	Název vady	<u>neshoda</u>
Článek MN 019	Zatekliny způsobené netěsností formy	261	<ul style="list-style-type: none">• V místě vady materiál přesahuje povrch odlitku• Vada je na hraně a / nebo na rohu• Vada má nepravidelný tvar	213	Hluboké připečeníny zapečeníny	Hlavní příčina vady odlitku:
Odlitek s detailem vady						Nesprávně složená forma, netěsnost formy

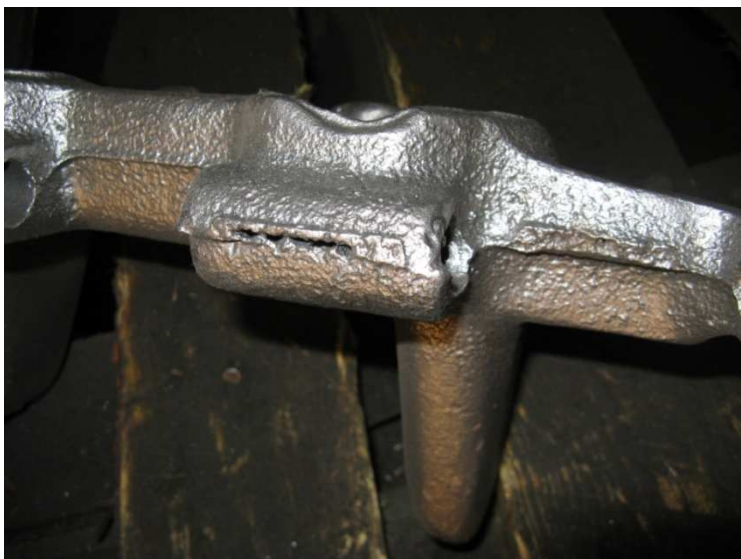
Název odlitku	Vada určená technologem slévárny		35. identifikace vady pomocí expertního systému příznaky vady postupně volené v jednotlivých obrazovkách ES	Vada identifikovaná ES		Shoda/ neshoda Expertního systému
	Název vady	Pořadové číslo vady		Pořadové číslo vady	Název vady	<u>shoda</u>
Článek MN 019	Staženiny	440	<ul style="list-style-type: none">• V místě vady chybí materiál odlitku, porušená souvislost• Vada je na povrchu a zabíhá pod povrch• Vada je místně lokalizovaná• Vada má nepravidelný tvar• Vada je v blízkosti vtokového zářezu, proudění kovu• Ani jedna z uvedených možností	443	Řediny	Hlavní příčina vady odlitku:
Odlitek s detailem vady						Tepelné uzly v místech zářezů v tokové soustavě.

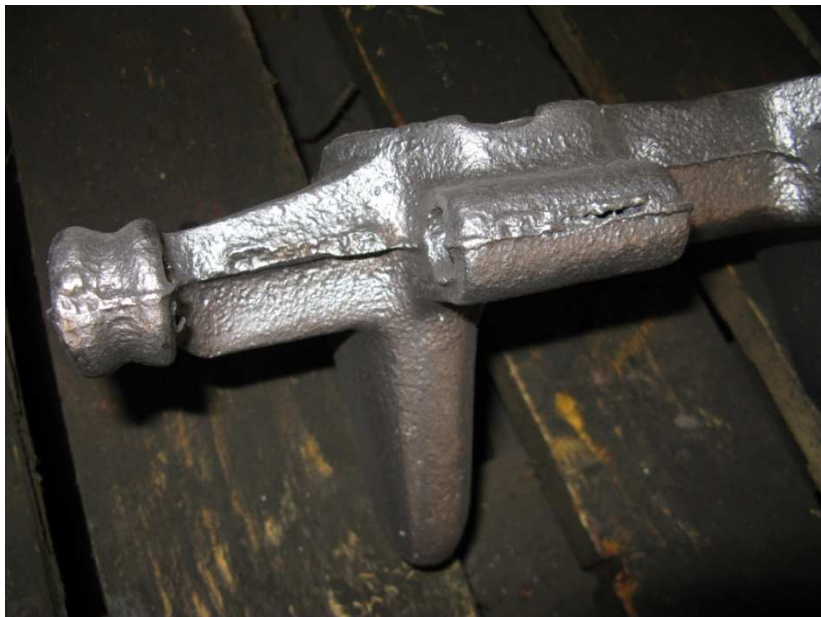
Název odlitku	Vada určená technologem slévárny		36. identifikace vady pomocí expertního systému příznaky vady postupně volené v jednotlivých obrazovkách ES	Vada identifikovaná ES		Shoda/ neshoda Expertního systému
	Název vady	Pořadové číslo vady		Pořadové číslo vady	Název vady	<u>neshoda</u>
Článek MN 019	Staženina a netěsnost formy (zatekliny)	440, 261	<ul style="list-style-type: none">• V místě vady materiál chybí i přesahuje povrch odlitku• Povrch vady je standardně drsný• Vada je zvlněná, zvrásněná, se záhyby	272	Zvrásnění povrchu	Hlavní příčina vady odlitku:
Odlitek s detailem vady						Tepelné uzly v místech zářezů v tokové soustavě. Nesprávně složená forma, netěsnost formy

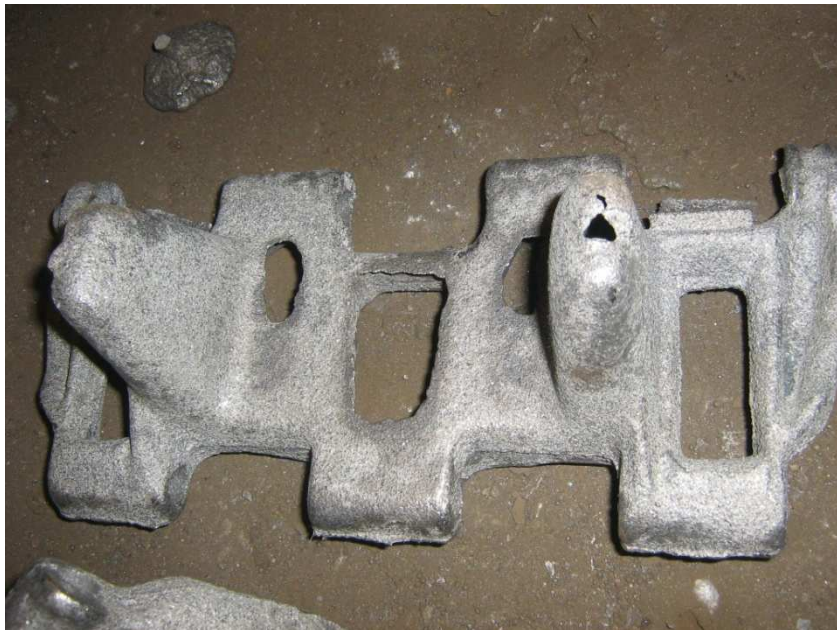
Název odlitku	Vada určená technologem slévárny		37. identifikace vady pomocí expertního systému příznaky vady postupně volené v jednotlivých obrazovkách ES	Vada identifikovaná ES		Shoda/ neshoda Expertního systému
	Název vady	Pořadové číslo vady		Pořadové číslo vady	Název vady	<u>shoda</u>
Článek MN 019	Nezaběhnutí	111	<ul style="list-style-type: none">• V místě vady chybí materiál odlitku, porušená souvislost• Ani jedna z níže uvedených možností• Předčasné ztuhnutí čela proudu	111	Nezaběhnutí	Hlavní příčina vady odlitku:
Odlitek s detailem vady						Malá rychlost lití do dutiny formy

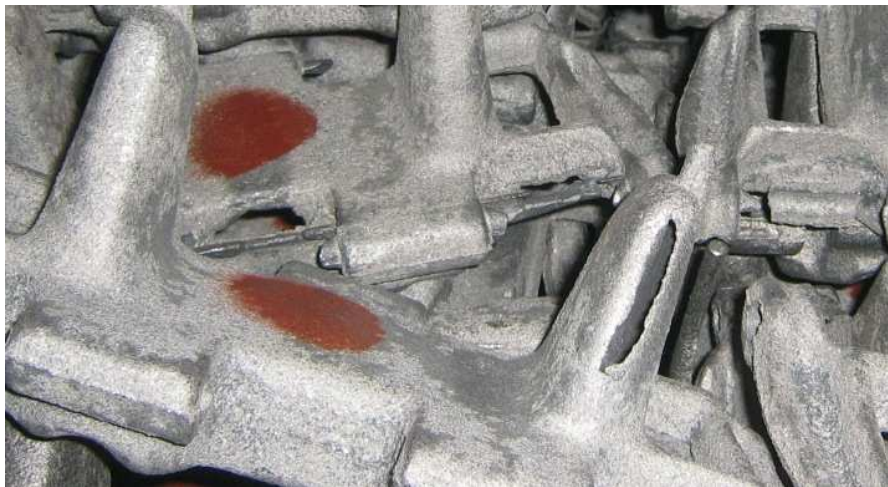
Název odlitku	Vada určená technologem slévárny		38. identifikace vady pomocí expertního systému příznaky vady postupně volené v jednotlivých obrazovkách ES	Vada identifikovaná ES		Shoda/ neshoda Expertního systému
	Název vady	Pořadové číslo vady		Pořadové číslo vady	Název vady	<u>shoda</u>
Článek MN 019	Nezaběhnutí	111	<ul style="list-style-type: none">• V místě vady chybí materiál odlitku, porušená souvislost• Ani jedna z níže uvedených možností• Předčasné ztuhnutí čela proudu	111	Nezaběhnutí	Hlavní příčina vady odlitku:
Odlitek s detailem vady						Malá rychlost lití do dutiny formy

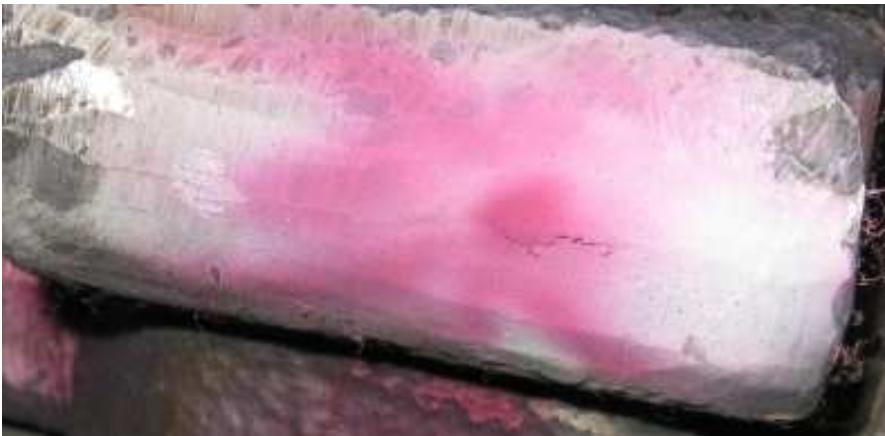
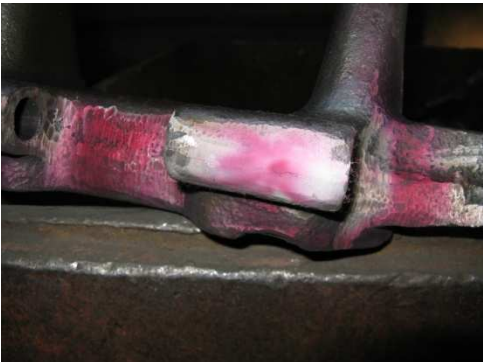
Název odlitku	Vada určená technologem slévárny		39. identifikace vady pomocí expertního systému příznaky vady postupně volené v jednotlivých obrazovkách ES	Vada identifikovaná ES		Shoda/ neshoda Expertního systému
	Název vady	Pořadové číslo vady		Pořadové číslo vady	Název vady	<u>shoda</u>
Článek MN 019	Prasklina	320	<ul style="list-style-type: none">• V místě vady chybí materiál odlitku, porušená souvislost• Vada je na povrchu• Vada má křivolaký průběh	320	Prasklina	Hlavní příčina vady odlitku:
Odlitek s detailem vady						Oprava odlitku svařováním.
<div>

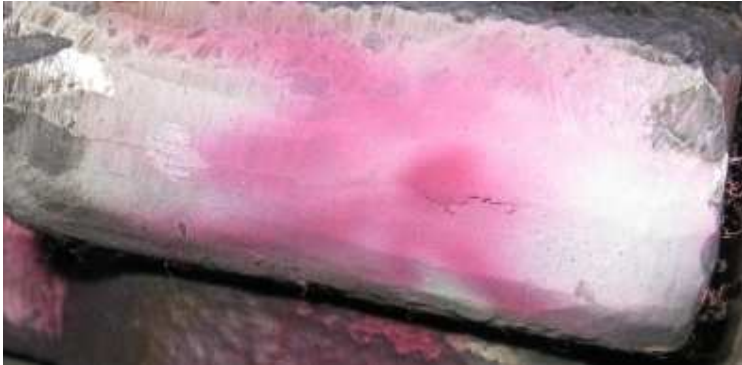
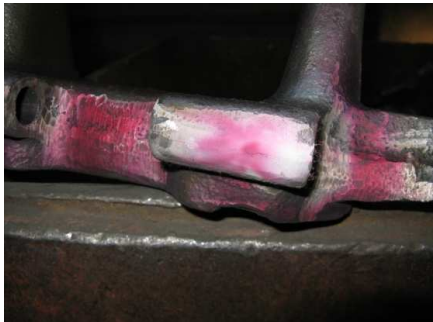
Název odlitku	Vada určená technologem slévárny		40. identifikace vady pomocí expertního systému příznaky vady postupně volené v jednotlivých obrazovkách ES	Vada identifikovaná ES		Shoda/neshoda a Expertního systému
	Název vady	Pořadové číslo vady		Pořadové číslo vady	Název vady	<u>neshoda</u>
Článek MN 019	Prasklina	320	<ul style="list-style-type: none">• V místě vady chybí materiál odlitku, porušená souvislost• Vada je na povrchu a zabíhá pod povrch• Vada je místně lokalizovaná• Ani jedna z níže uvedených možností• Ani jedna z níže uvedených možností	342	Nedokonalý svar	Hlavní příčina vady odlitku:
Odlitek s detailem vady						Oprava odlitku svařování m.
<div>

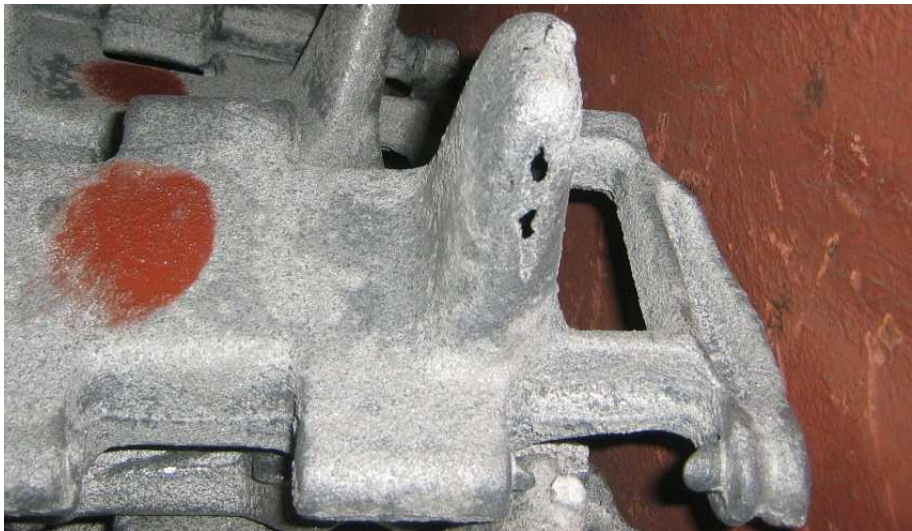
Název odlitku	Vada určená technologem slévárny		41. identifikace vady pomocí expertního systému příznaky vady postupně volené v jednotlivých obrazovkách ES	Vada identifikovaná ES		Shoda/ neshoda Expertního systému
	Název vady	Pořadové číslo vady		Pořadové číslo vady	Název vady	<u>shoda</u>
Článek MN 019	Nezaběhnutí	111	<ul style="list-style-type: none">• V místě vady chybí materiál odlitku, porušená souvislost• Ani jedna z níže uvedených možností• Předčasné ztuhnutí čela proudu	111	Nezaběhnutí	Hlavní příčina vady odlitku:
Odlitek s detailem vady						Malá rychlost lití do dutiny formy
